Fiche d'identité

Maison en pierre de 100 m² sur 2 niveaux
Année de construction : avant 1960 et rénovation en 2000

Mesure du radon

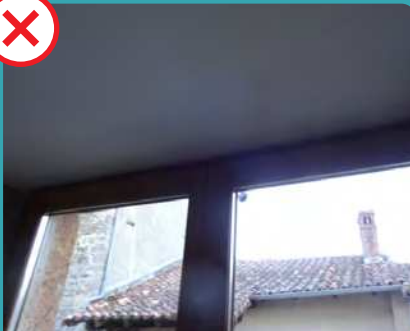
Absence d'entrée d'air sur les fenêtres

- ▶ Installer des entrées d'air sur les fenêtres ;
- ▶ faire réviser la VMC par un installateur agréé ;
- ▶ aérer le garage en permanence en ouvrant les fenêtres ou en posant un extracteur électrique ;
- ▶ créer un sas entre le sous-sol et le logement.

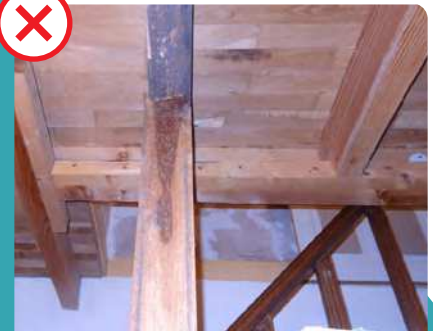
Escalier non isolé entre le sous-sol et le logement

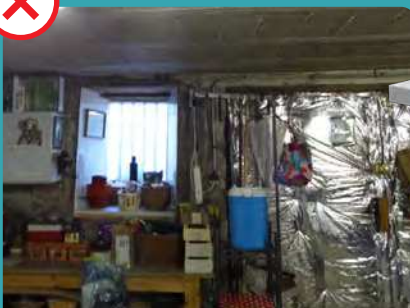
La fenêtre plexiglas et la porte de garage isolée confinent le sous-sol

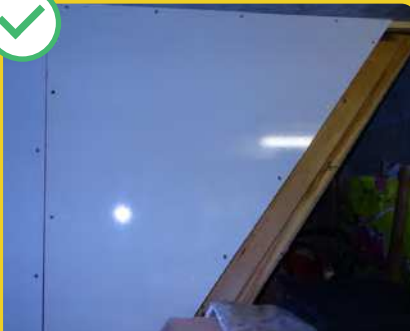
Sas entre le sous-sol et le logement

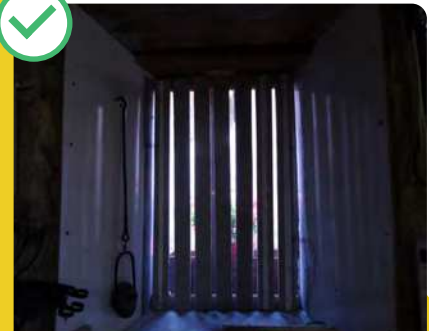
Ouverture fenêtre du garage et mise en place de lames en bois anti-infraction

Pour abaisser davantage ce taux, il faut créer des entrées d'air sur les fenêtres du logement et enlever les lames en bois sur la fenêtre du garage pour obtenir un renouvellement d'air plus important.
