Fiche d'identité

Maison en pierre de 100 m² sur 2 niveaux
Année de construction : avant 1960 et rénovation en 2000

Mesure du radon

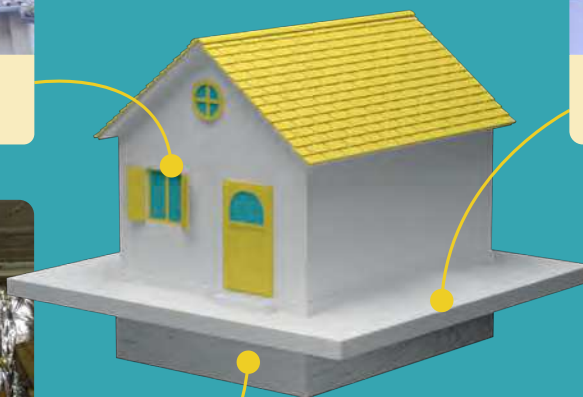
La fenêtre plexiglas et la porte de garage isolée confinent le sous-sol

- ▶ Installer des entrées d'air sur les fenêtres ;
- ▶ faire réviser la VMC par un installateur agréé ;
- ▶ aérer le garage en permanence en ouvrant les fenêtres ou en posant un extracteur électrique ;
- ▶ créer un sas entre le sous-sol et le logement.

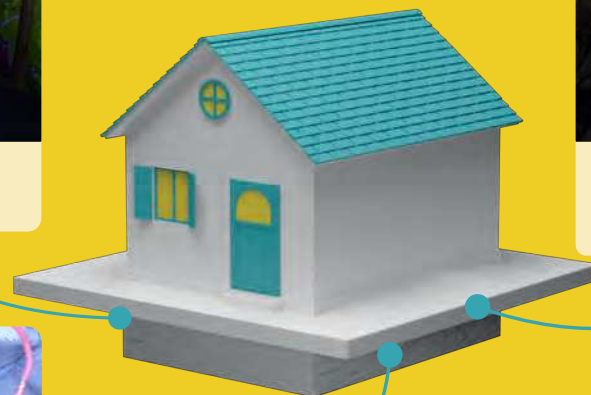
Extracteur électrique sur fenêtre du garage
